U-car Grading Report

グー鑑定証

車名・グレード	アウトランダーPHEV Gセーフティパッケージ		
カラー	ブラック		
初年度登録	2016年	走行距離計表示	48,297Km
型式	GG2W	車台番号	GG2W-0310423
備考/

グー鑑定　コンディションチェックシート

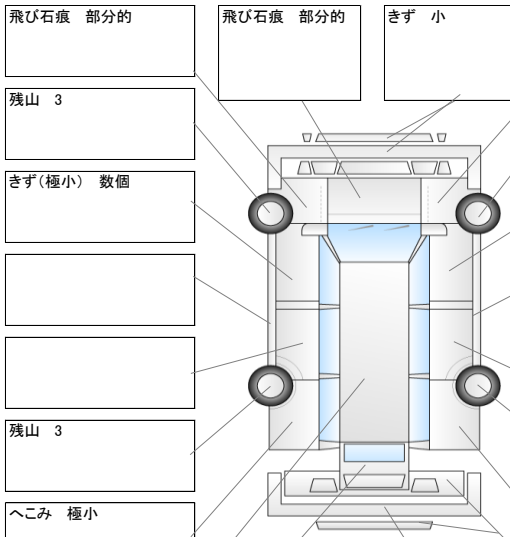
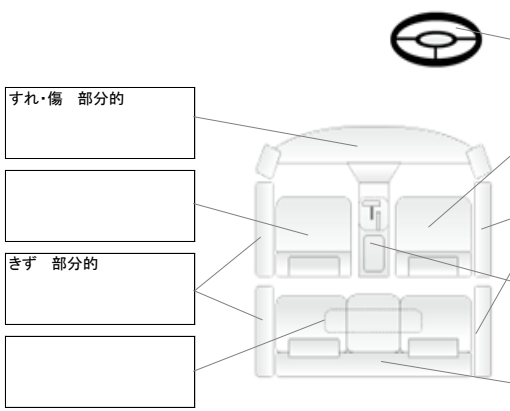
＜特記事項＞
外装全体　薄いクリア傷　有
小傷

＜ウィンドウ類の状態＞
フロントウィンドウ　飛び石痕　部分的

＜内装特記事項＞
荷室　汚れ・傷　部分的
他トリム　きず　部分的
