# U-car Grading Report

グー鑑定証

| 車名・グレード | アウトランダーPHEV Gプレミアムパッケージ | | |

グー鑑定　コンディションチェックシート　J43221D2701

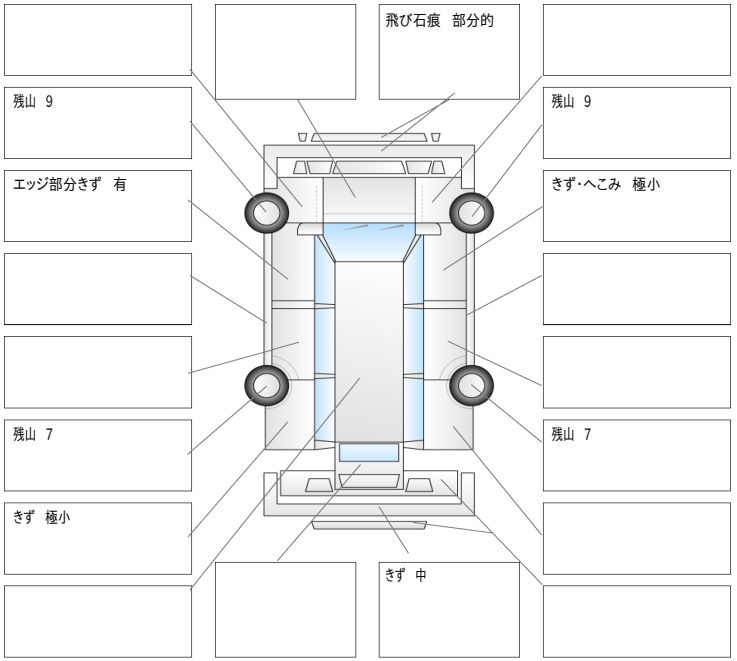
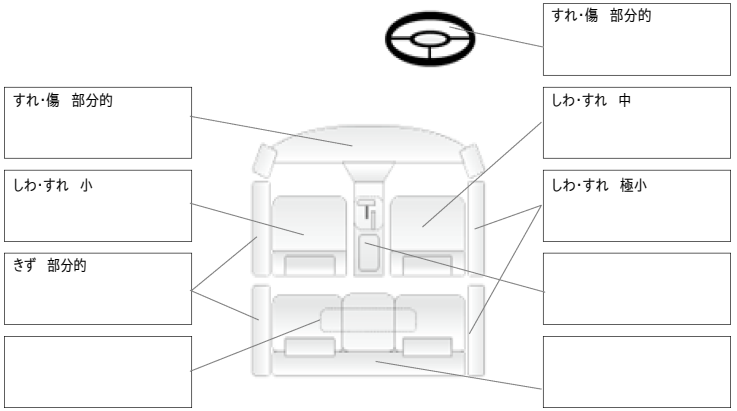
<ウィンドウ類の状態>
フロントウィンドウ　飛び石痕
部分的

<内装特記事項>
他トリム　きず　部分的
