U-car Grading Report

グー鑑定証

車名・グレード	IS IS300h Fスポーツ		
カラー	ホワイトノーヴァガラスフレーク		
初年度登録	2013年	走行距離計表示	68,300Km
型式	AVE30	車台番号	AVE30-5012190
備考/

グー鑑定　コンディションチェックシート　　J43119L1201

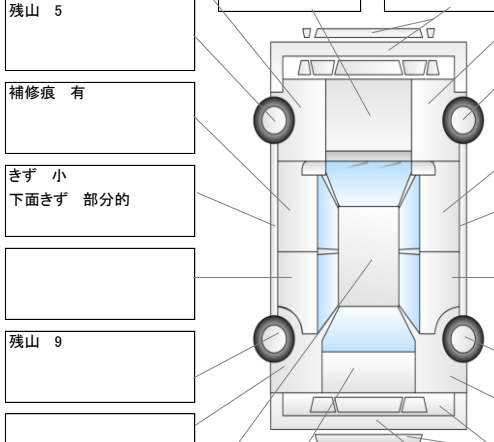
飛び石痕　部分的
きず　中
残山　5
残山　5
削れ・傷　部分的
補修痕　有
エッジ部分きず　有
きず　小
下面きず　部分的
残山　9
残山　9
削れ・傷　部分的
きず　小

すれ・傷　部分的
しわ・すれ　中
しわ・すれ　極小
すれ・傷　部分的

＜ウィンドウ類の状態＞
フロントウィンドウ　飛び石痕　部分的

＜内装特記事項＞
ノブ類　すれ・傷　有
他トリム　きず　部分的
