# U-car Grading Report

## グー鑑定証

| 車名・グレード | クラウンハイブリッド ロイヤルサルーン | | |

## グー鑑定　コンディションチェックシート

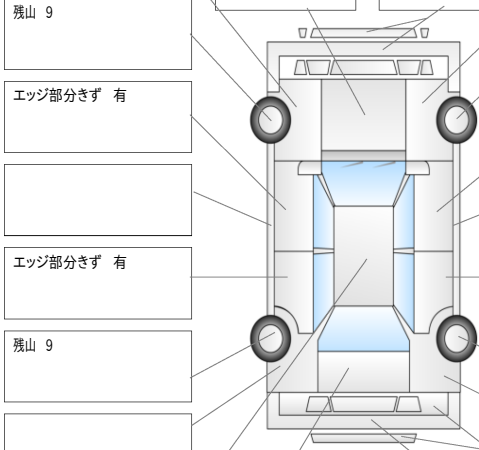
- きず　中
- 残山　9
- 残山　9
- エッジ部分きず　有
- エッジ部分きず　有
- エッジ部分きず　有
- きず　極小
- 残山　9
- 残山　9
- へこみ　極小
- へこみ　小
- きず(小)　数個

- すれ・傷　全体的
- しわ・すれ　中
- しわ・すれ　小

<特記事項>
モール　傷　有
小傷

<ウィンドウ類の状態>
フロントウィンドウ　飛び石痕
部分的

<内装特記事項>
ノブ類　すれ・傷　有
他トリム　きず　部分的
