U-car Grading Report

グー鑑定証

車名・グレード	プリウス Gツーリングセレクションレザーパッケージ		
カラー	ホワイトパールクリスタルシャイン		
年式	2008年	走行距離計表示	52,150Km
型式	NHW20	車台番号	NHW20-3433499
備考/

グー鑑定　コンディションチェックシート　　J43621K1804

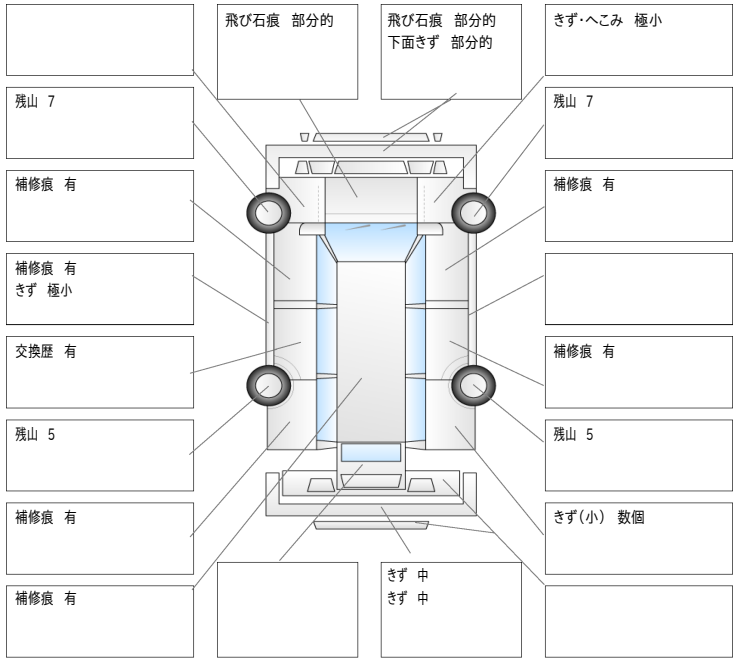
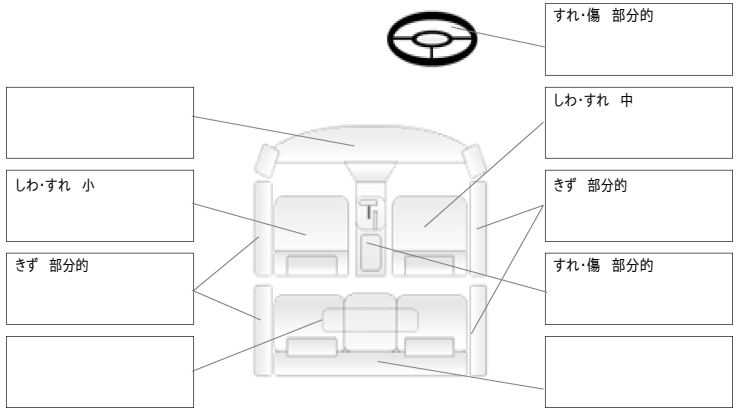
<特記事項>
ホイールカバー　削れ･傷　全体的
小傷

<ウィンドウ類の状態>
フロントウィンドウ　飛び石痕
部分的

<内装特記事項>
荷室　汚れ･傷　部分的
他トリム　きず　部分的
