U-car Grading Report

グー鑑定証

車名・グレード	ソリオ ハイブリッドSZ		
カラー	ピュアホワイトパール		
初年度登録	2017年	走行距離計表示	41,455Km
型式	MA46S	車台番号	MA46S-151624
備考/

鑑定日	2019年6月20日
販売店	株式会社 カーズクラブ ハイブリッド専門店
所在地	岡山県岡山市北区富原3712-1

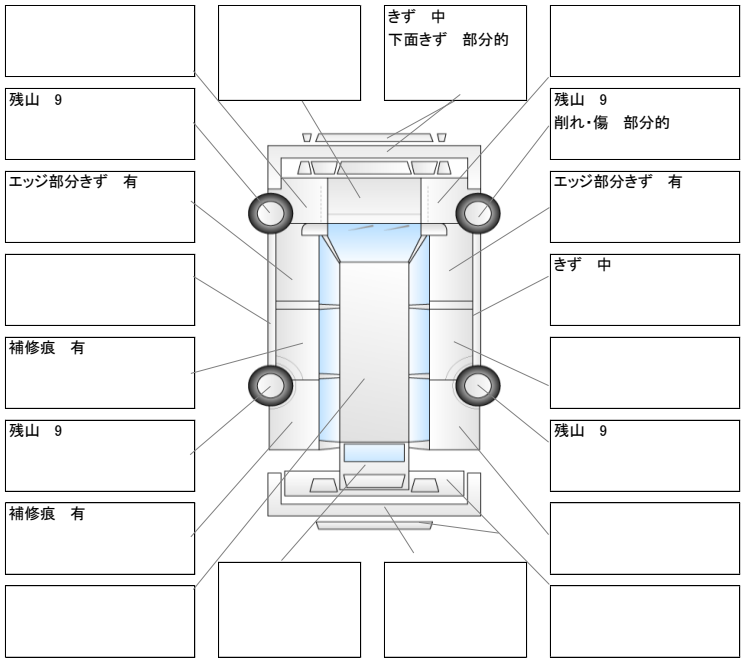
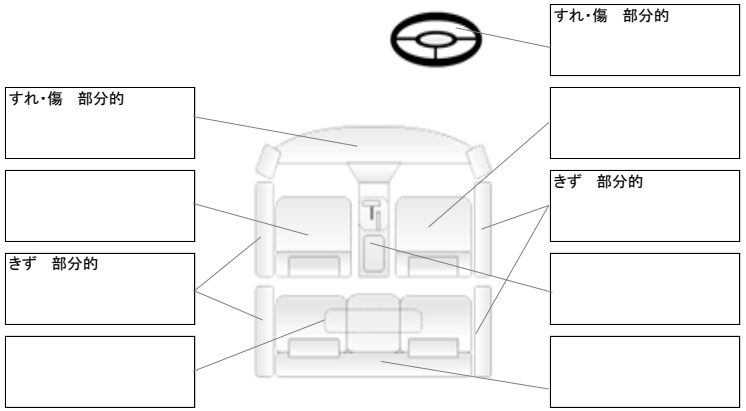
外　装/	★★★★	気になるようなｷｽﾞやﾍｺﾐは補修済みですが、小さなｷｽﾞやﾍｺﾐは残っています。
内　装/	★★★★	気になる汚れ等が部分的にあります。
骨　格/	修復歴 無	骨格部位に異常はありません。
機　関/	正常	主要機関に不具合はありません。

＜ウィンドウ類の状態＞
フロントウィンドウ　飛び石痕　部分的

＜内装特記事項＞
荷室　汚れ・傷　部分的
