U-car Grading Report

グー鑑定証

車名・グレード	CX-3 XD ツーリング Lパッケージ		
カラー	セラミックメタリック(47A)		
初年度登録	2015年	走行距離計表示	34,563Km
型式	DK5FW	車台番号	DK5FW-120646
備考/

グー鑑定　コンディションチェックシート

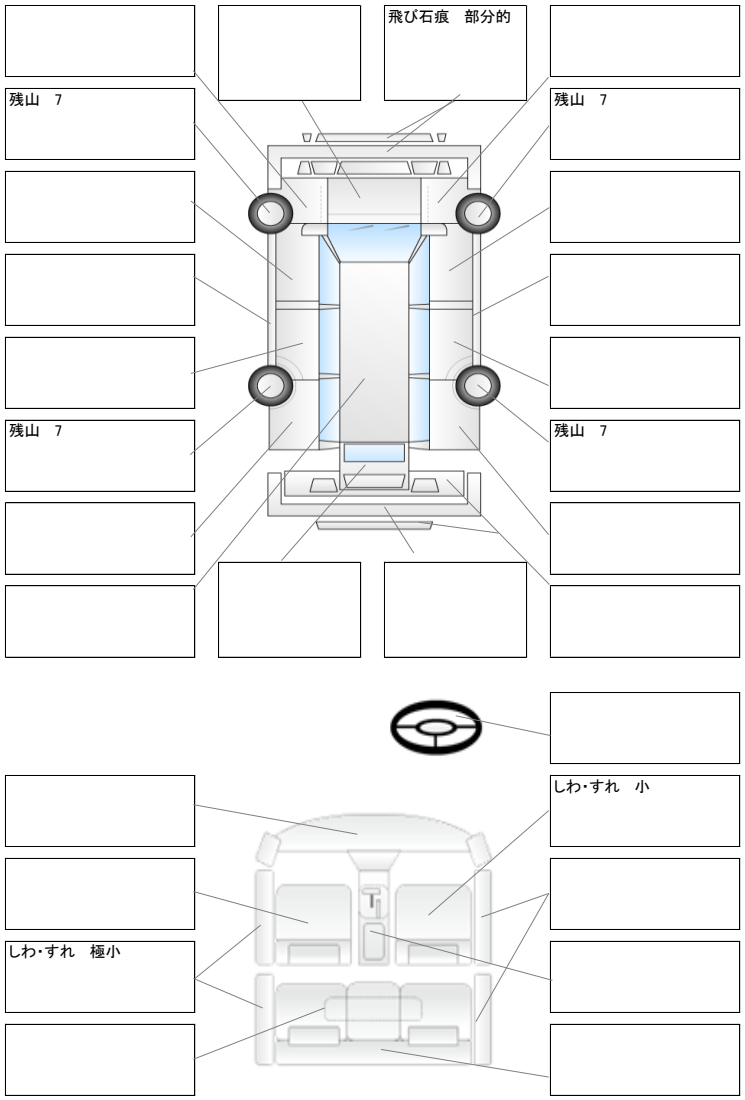
車両状態の説明

＜特記事項＞
小傷

＜ウィンドウ類の状態＞
フロントウィンドウ　飛び石痕　部分的
