U-car Grading Report

グー鑑定証

車名・グレード	フィットハイブリッド Sパッケージ		
カラー	プレミアムホワイトパール		
初年度登録	平成25年	走行距離計表示	79,538Km
型式	GP5	車台番号	GP5-3012609
備考/

グー鑑定　コンディションチェックシート　　J43119B1401

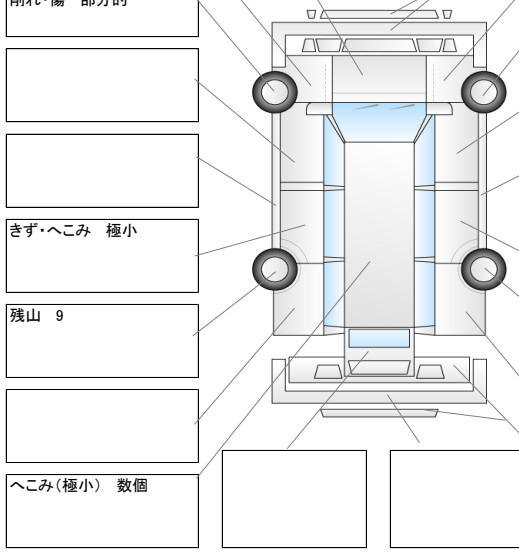
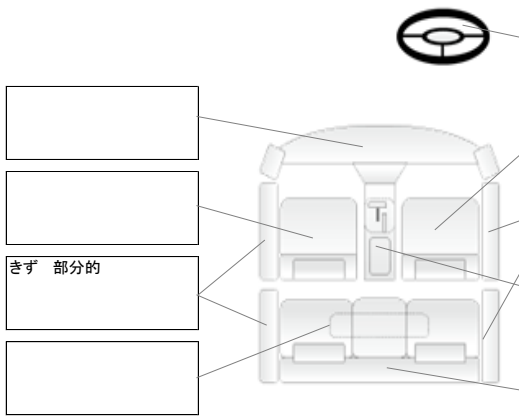
極小	500円玉程度未満	小	カードサイズ程度未満	中	A4サイズ程度未満
大	A4サイズ以上	数個	5～6個	複数	7個以上

＜特記事項＞
左ミラー　すりきず　部分的
小傷 スタッドレス

＜ウィンドウ類の状態＞
フロントウィンドウ　飛び石痕　部分的

＜内装特記事項＞
ノブ類　すれ・傷　有
