U-car Grading Report

グー鑑定証

車名・グレード	HS HS250h バージョンI		
カラー	ブラック(212)		
初年度登録	平成22年	走行距離計表示	95,229Km
型式	ANF10	車台番号	ANF10-2028234
備考/

グー鑑定　コンディションチェックシート　J43118I2705

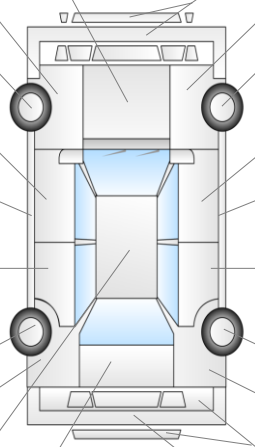
交換歴　有
きず　小

飛び石痕　部分的

飛び石痕　全体的

きず・へこみ　小

補修痕　有

エッジ部分きず　有

きず　極小

すれ・傷　部分的

しわ・すれ　中
汚れ　有

しわ・すれ　小

きず　部分的

＜特記事項＞
小傷

＜ウィンドウ類の状態＞
フロントウィンドウ　飛び石痕　部分的

＜内装特記事項＞
他トリム　きず　部分的
