U-car Grading Report

グー鑑定証

車名・グレード	HS HS250h ハーモニアス レザーインテリア		
カラー	シルバーマイカメタリック（1G1）		
初年度登録	平成24年	走行距離計表示	93,390Km
型式	ANF10	車台番号	ANF10-2054285
備考/

グー鑑定　コンディションチェックシート

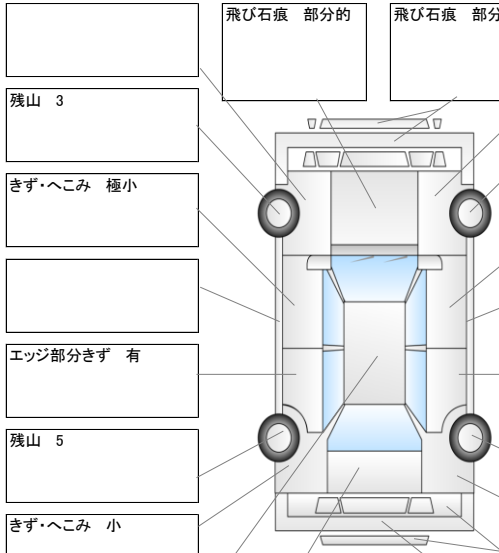
飛び石痕　部分的
飛び石痕　部分的
残山　3
残山　3
きず・へこみ　極小
きず　極小
エッジ部分きず　有
エッジ部分きず　有
きず　小
残山　5
残山　5
きず・へこみ　小
きず　小

すれ・傷　部分的
すれ・傷　部分的
しわ・すれ　中
しわ・すれ　小
しわ・すれ　極小
すれ・傷　部分的

＜ウィンドウ類の状態＞
フロントウィンドウ　飛び石痕　部分的
